## I – Généralités :

Démarrage des travaux de génie civil et de confortement de la digue (Tranche 2023) : 05 juillet 2023.

La première tranche de travaux de génie civil et de confortement de la digue 2023 s'étend de La Grenouillère jusqu'au droit de l'avenue du Colifichet. Ce linéaire est conforme à la première tranche de travaux 2023 prévue par VNF et aux abattages réalisés. Les zones rouge et bleue ont été rigoureusement respectées au niveau des abattages, le piquetage des travaux de génie civil réalisé par l'entreprise VCMF avant la réunion préparatoire du 11 mai dernier suit avec la même rigueur cette ligne située entre la zone rouge et bleue. La limite haute de l'enrochement en cours est respectée. Tout ceci est conforme aux cahiers des charges VNF (maîtrise d'ouvrage) et SAFEGE (maîtrise d'œuvre). La note préliminaire aux travaux de terrassement et de génie-civil du confortement de la digue de Croissy-sur-Seine du Marché Public de Travaux VNF précise et confirme tous ces aspects et points sans faille.

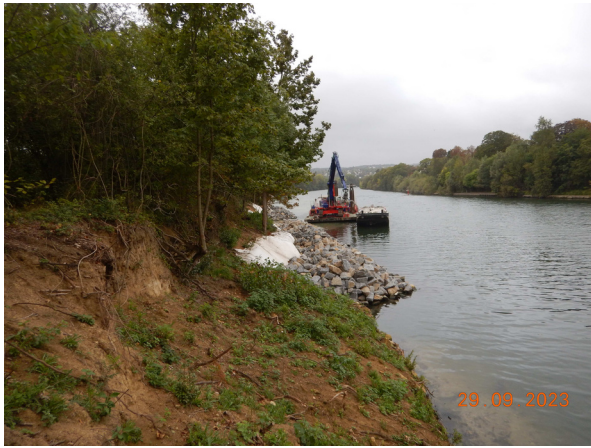
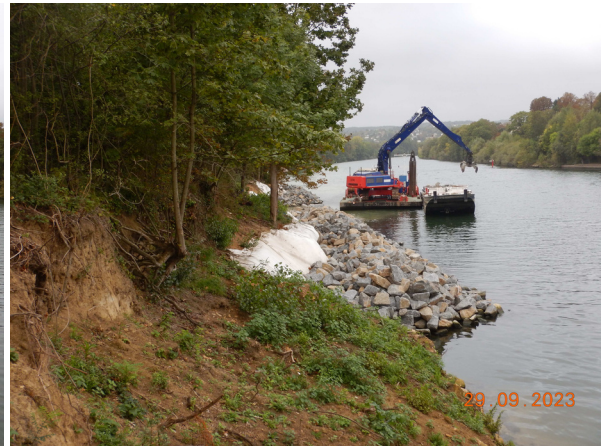
*La limite d'enrochement (Cf. compte rendu de réunion du 11 mai 2023 et du 21 juillet 2023) est rigoureusement respectée, les zones les plus abruptes et les plus dépourvues de végétaux d'avenir sont terrassées plus fortement pour consolidation et confortement de la digue. Ceci est conforme au marché et au projet.*

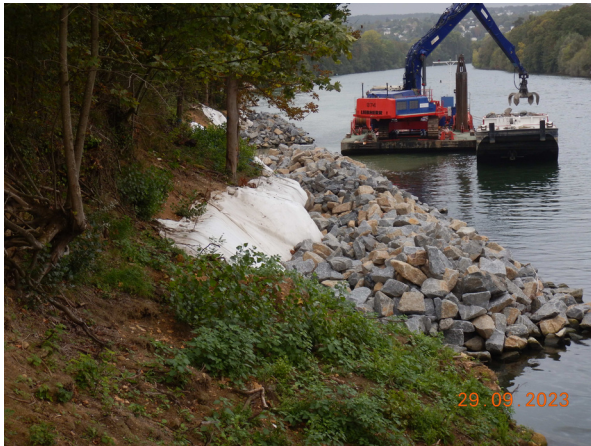
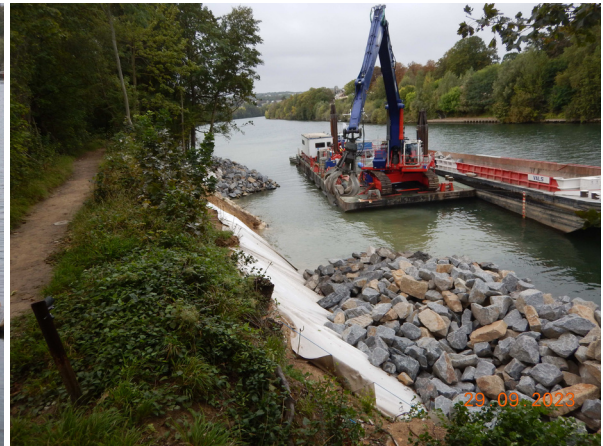
*La limite des travaux de génie civil et de confortement de la digue est conforme à la zone rouge et à la zone bleue ainsi qu'au marquage conjoint des cabinets GEO SEVE et APE. Les arbres marqués d'un point rempli en bleu « » sont conservés et préservés. Les systèmes racinaires de ces derniers ne sont pas touchés.*

les racines de ces arbres observées le 21 juillet 2023 et le 29 septembre 2023 sont respectées, l'enrochement les préserve et les contourne comme prévu.

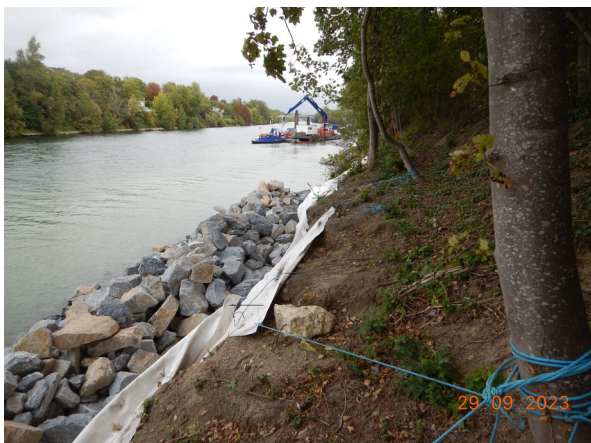
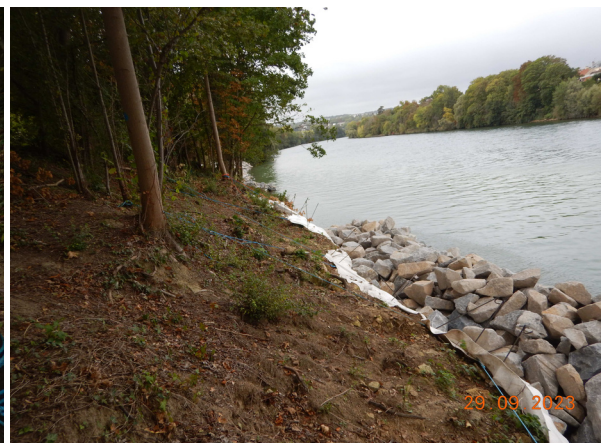
*Le géotextile est installé pour les besoins de l'enrochement, en partie haute, il est aujourd'hui tendu et maintenu pour la mise en place des roches, il sera découpé et rabattu en partie haute à la fin de l'enrochement et au moment de la mise en place des remblais en terre. Le géotextile au-dessus de l'enrochement ne sera plus visible à la fin du chantier. Les liens fixés autour des troncs d'arbres seront bien évidemment déposés.*

Le géotextile « blanc » et très visible actuellement est fixé et tendu sur la berge pendant l'enrochement, lors du remblaiement en terre végétale, il sera rabattu en sommet d'enrochement et sera masqué et recouvert lors de l'opération de remblaiement en terre (Cf. photos).

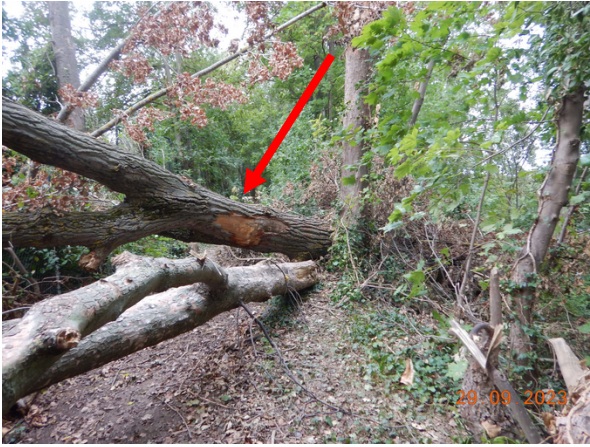
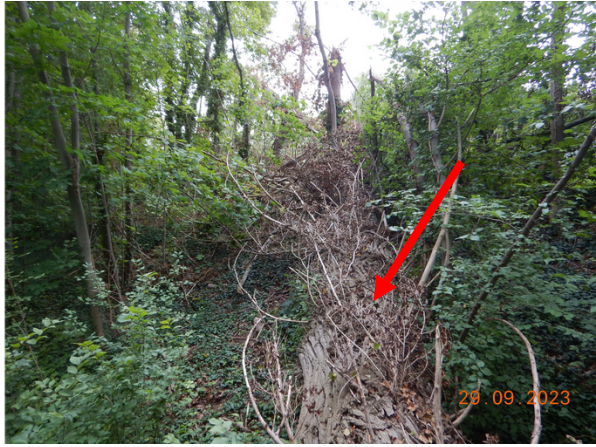
*L'effondrement d'un gros brin de Peuplier en dehors de la zone de travaux de la digue obstrue le chemin en partie haute. La grume de cet arbre est à maintenir au sol pour la biodiversité, son extrémité est à débiter pour dégager le passage et la clôture de la propriété riveraine (TOTAL).*

NB 4 : En ce qui concerne l'effondrement récent d'un gros brin de Peuplier en dehors du linéaire concerné par les travaux de la digue, la grume est à conserver en l'état et au sol pour la biodiversité, il ~~ne sert~~ à rien de l'évacuer. La partie extrême de la grume qui obstrue le chemin sur le haut de la digue est à débiter, le maintien du gros brin non abîmé est envisageable mécaniquement. Deux Erables sycomores situés le long du chemin en partie haute de la digue ont été cassés par la chute de ce très gros brin de Peuplier, leurs troncs de quelques mètres sont à abattre pour mise en sécurité.

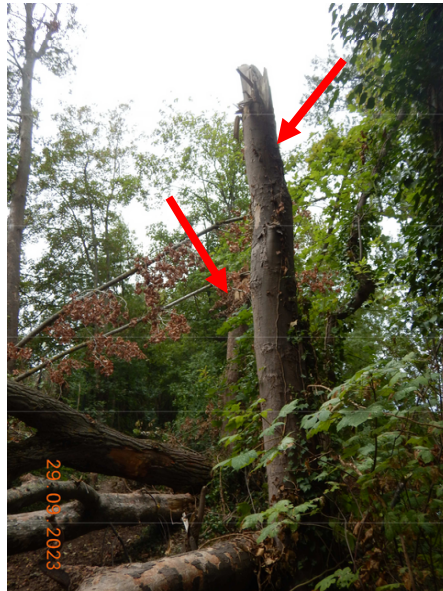
*L'effondrement du gros brin de Peuplier a cassé dans sa chute deux Erables sycomores situés le long du chemin en sommet de digue. Leurs troncs sont à abattre pour mise en sécurité, ils pourront être laissés sur place pour la biodiversité.*
