I – Généralités :

Démarrage des travaux de génie civil et de confortement de la digue (Tranche 2023) : **05 juillet 2023.**

La première tranche de travaux de génie civil et de confortement de la digue 2023 s'étend de La Grenouillère jusqu'au droit de l'avenue du Colifichet. Ce linéaire est conforme à la première tranche de travaux 2023 prévue par VNF et aux abattages réalisés. Les zones rouge et bleue ont été rigoureusement respectées au niveau des abattages, le piquetage des travaux de génie civil réalisé par l'entreprise VCMF avant la réunion préparatoire du 11 mai dernier suit avec la même rigueur cette ligne située entre la zone rouge et bleue. **La limite haute de l'enrochement en cours est respectée.** Tout ceci est conforme aux cahiers des charges VNF (maîtrise d'ouvrage) et SAFEGE (maîtrise d'œuvre). La note préliminaire aux travaux de terrassement et de génie-civil du confortement de la digue de Croissy-sur-Seine du Marché Public de Travaux VNF précise et confirme tous ces aspects et points sans faille.

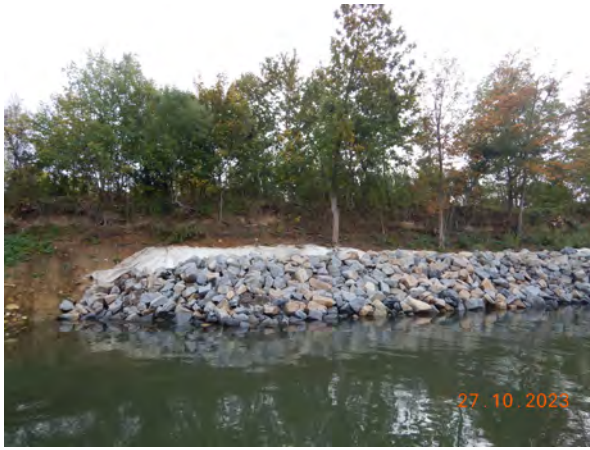
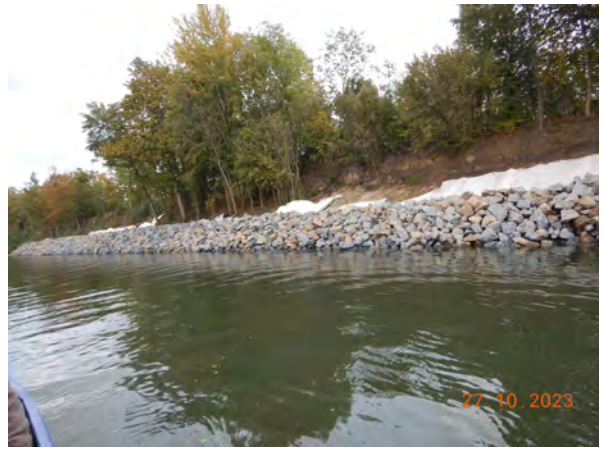
La limite d'enrochement (Cf. compte rendu de réunion du 11 mai 2023 et du 21 juillet 2023) est rigoureusement respectée, les zones les plus abruptes et les plus dépourvues de végétaux d'avenir sont terrassées plus fortement pour consolidation et confortement de la digue. Ceci est conforme au marché et au projet.

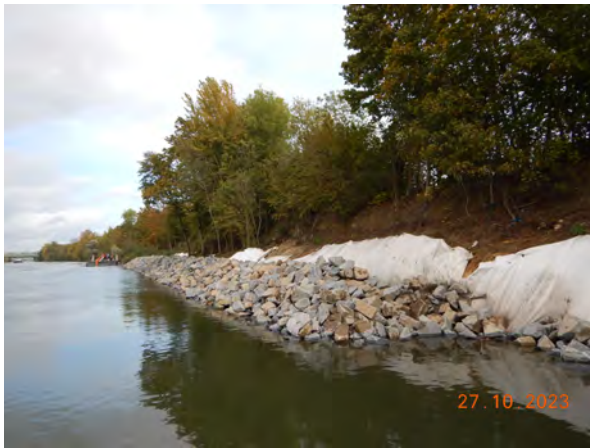
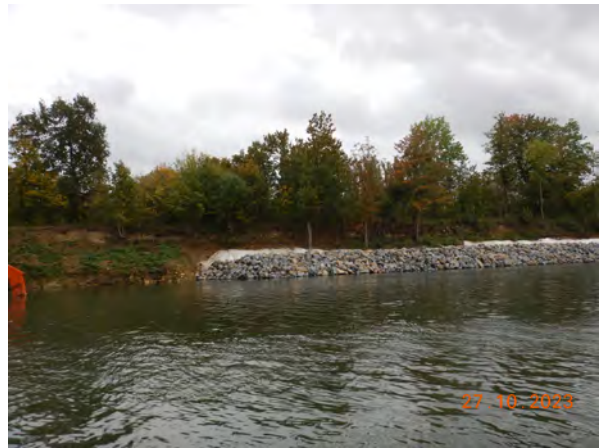
La limite des travaux de génie civil et de confortement de la digue est conforme à la zone rouge et à la zone bleue ainsi qu'au marquage conjoint des cabinets GEO SEVE et APE. Les arbres marqués d'un point rempli en bleu « ● » sont conservés et préservés. Les systèmes racinaires de ces derniers ne sont pas touchés.

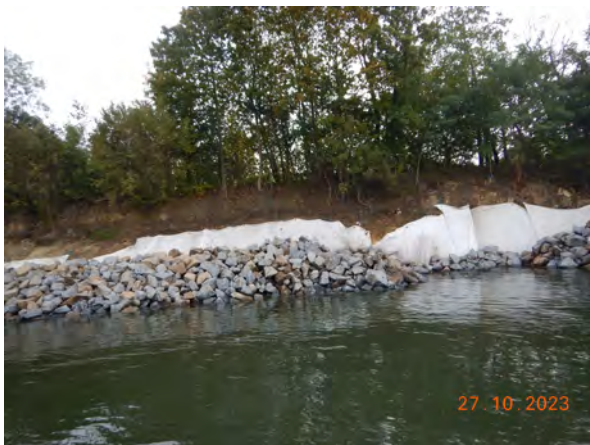
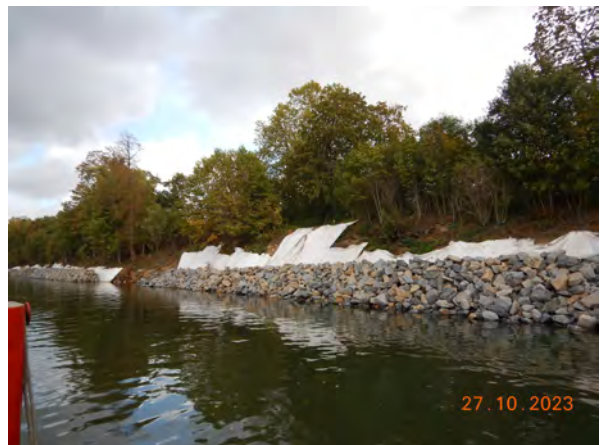
Le géotextile est installé pour les besoins de l'enrochement, en partie haute, il est aujourd'hui tendu et maintenu pour la mise en place des roches, il sera découpé et rabattu en partie haute à la fin de l'enrochement et au moment de la mise en place des remblais en terre. Le géotextile au-dessus de l'enrochement ne sera plus visible à la fin du chantier. Les liens fixés autour des troncs d'arbres seront bien évidemment déposés.

Le géotextile « blanc » et très visible actuellement est fixé et tendu sur la berge pendant l'enrochement, lors du remblaiement en terre végétale, il sera rabattu en sommet d'enrochement et sera masqué et recouvert lors de l'opération de remblaiement en terre (Cf. photos).

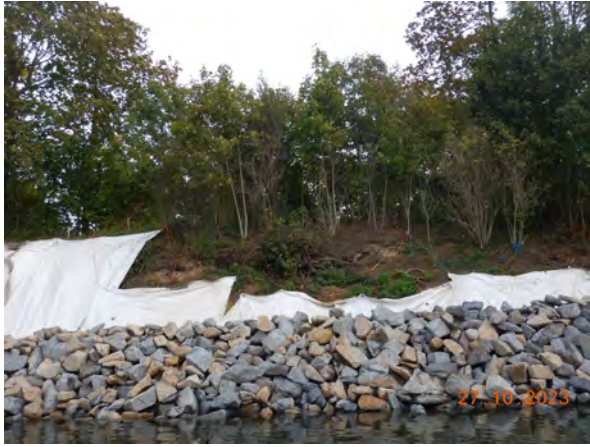
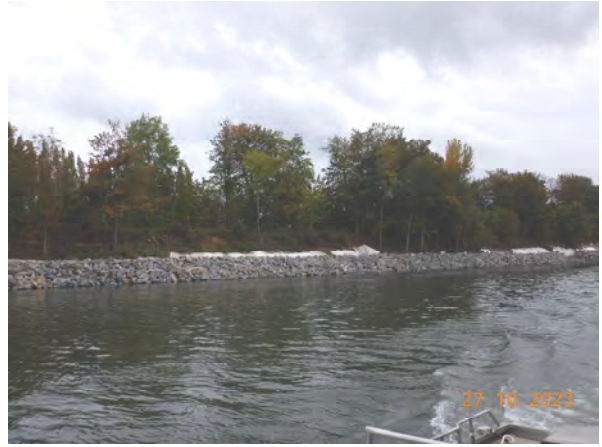
La visite de chantier du vendredi 27 octobre 2023 s'est faite depuis une embarcation sur La Seine, les vues du chantier depuis La Seine sont très représentatives et illustrent parfaitement l'avancement de l'enrochement qui touche à sa fin. La mise en place des remblais en terre va bientôt débiter. Merci à l'entreprise VCMF et à VNF de cette organisation.
