RÉUNION DE VISITE DES TRAVAUX  
DU 15 MARS 2023

## **Marquage sanitaire et sécuritaire des arbres – Cf. Rapport du Cabinet APE du 7 décembre 2022**

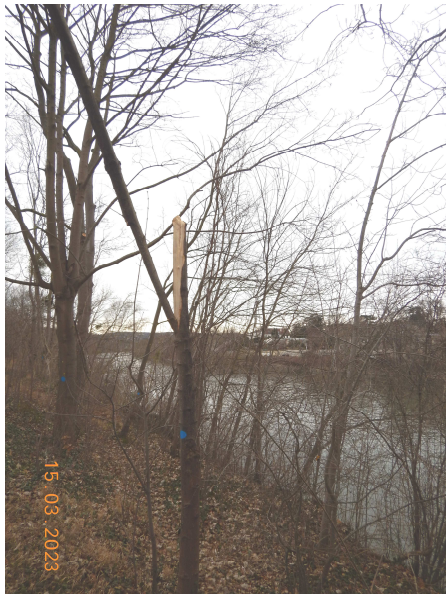
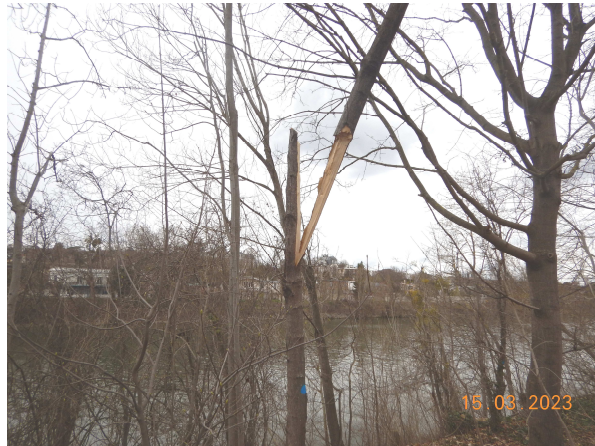
5. Comme indiqué par Monsieur Gabin GRAF dans son message électronique du 15 mars 2023 au soir, un Erable sycomore marqué d'un point bleu (arbre à conserver) et sain (environ 15 cm de Ø) situé en partie amont de la digue s'est rompu à environ 2 m de hauteur à la suite des conditions météorologiques violentes du vendredi 10 mars 2023. Le houppier (partie supérieure) de cet Erable est encroué dans les couronnes d'arbres implantés sur l'autre versant de la digue, de l'autre côté du chemin de crête (Cf. photos ci-après). **Cet arbre dangereux en cours de rupture est à abattre et à évacuer de toute urgence. Cette opération est réalisée le jeudi 16 mars 2023 par l'entreprise Belbeoc'h.**

***Erable sycomore d'environ 15 cm de diamètre sur la partie amont de la digue. Cet arbre s'est rompu à environ 2 m de hauteur à la suite des conditions météorologiques violentes du vendredi 10 mars 2023, son houppier est encroué dans les sujets de l'autre versant de la digue au-dessus du chemin de crête. Cet Erable sycomore dangereux est à abattre et à évacuer de toute urgence.***
