RESTAURATION D'URGENCE DES BERGES DE SEINE

A CROISSY SUR SEINE

DOSSIER DE DEMANDE D'AUTORISATION

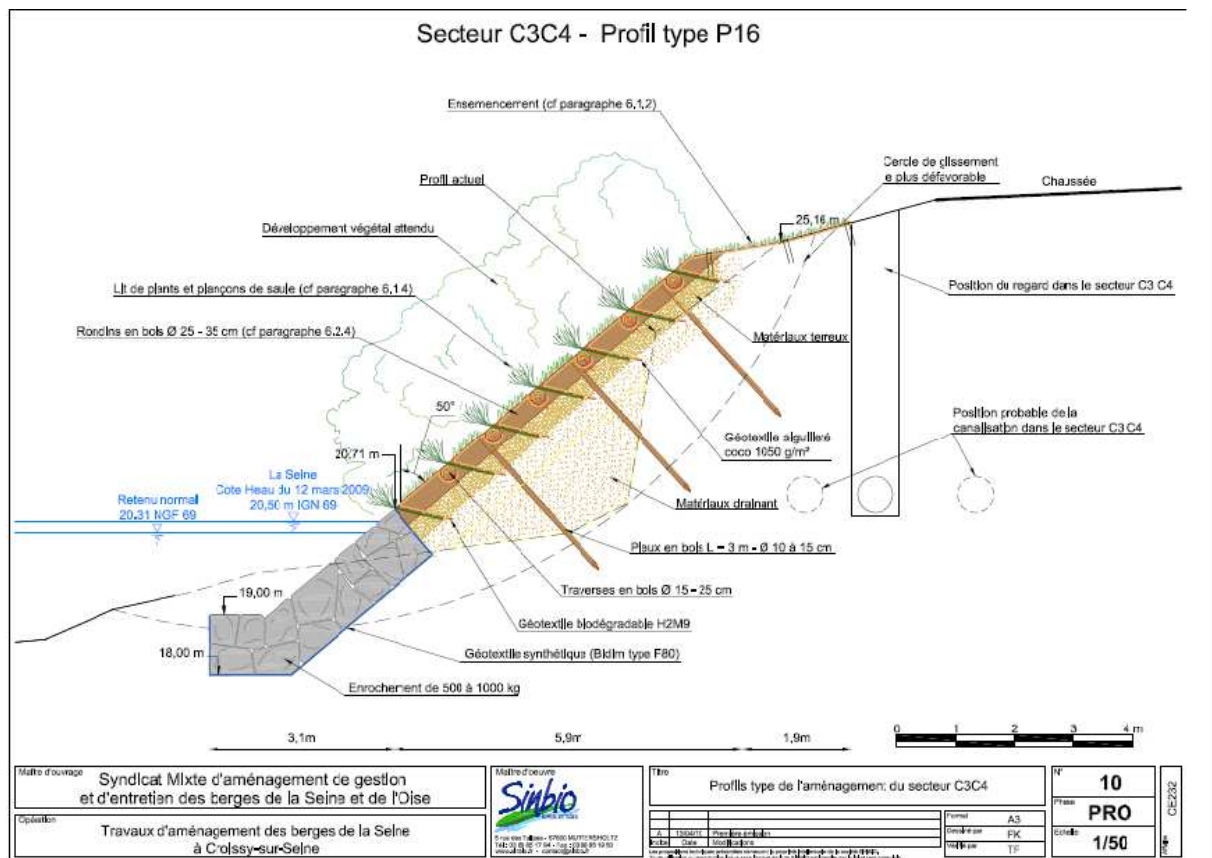
PROFIL TYPE

Le projet (validé par l'étude géotechnique) consiste du pied de berge vers le talus :

- à réaliser un calage de stabilisation du pied de berge et à le protéger contre le batillage avec la mise en place d'un cordon d'enrochement.
- A boquer sur un profil raide (1/1) les matériaux de remblais dans le talus par fixation et ancrage profond au moyen d'un treillage en bois

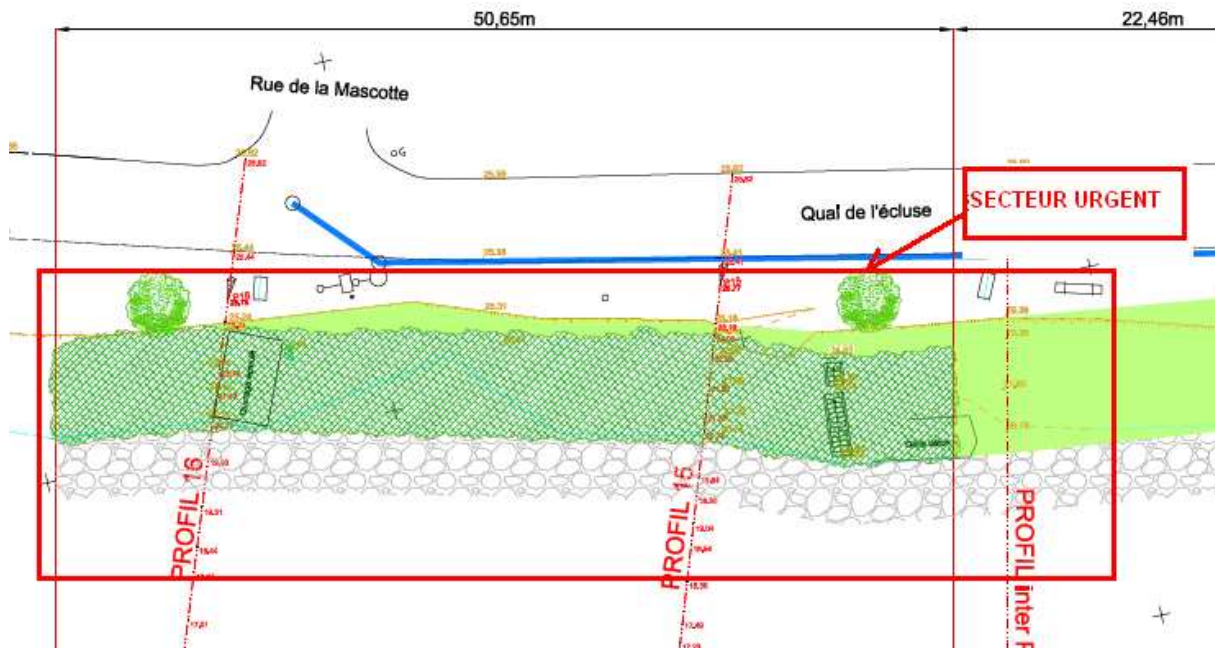
PLAN

Le SMSO souhaite pouvoir réaliser cet aménagement de 60ml en urgence en le complétant, en limite amont et aval de la zone d'urgence, par deux cordons d'enrochement latéraux de quelques ml chacun remontant jusqu'à la crête de berge pour raccorder l'aménagement au terrain naturel.

Les cordons d'enrochements latéraux sont provisoires, ils seront remplacés dans leur rôle de stabilisation par les aménagements devant être réalisés sur le reste du linéaire. Les blocs de ces cordons seront récupérés pour la mise en œuvre du reste du projet de restauration.
