I – Généralités :

Démarrage des travaux de génie civil et de confortement de la digue (Tranche 2023) : **05 juillet 2023.**

II – Déroulement des travaux :

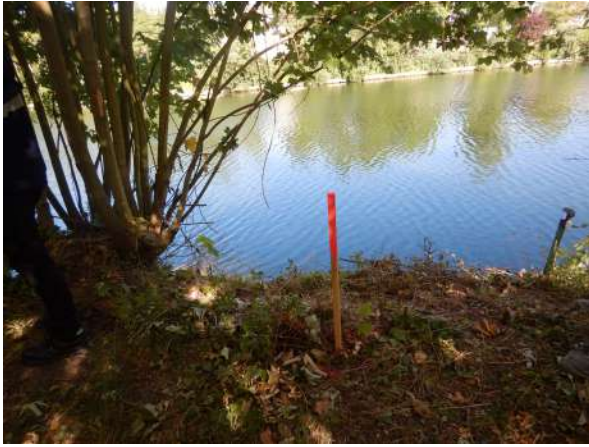
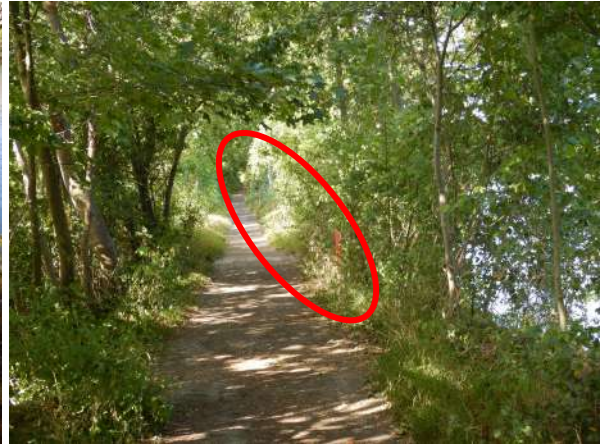
Piquetage rouge en sommet de digue le long du chemin matérialise et délimite chaque plot de 11 m de large.

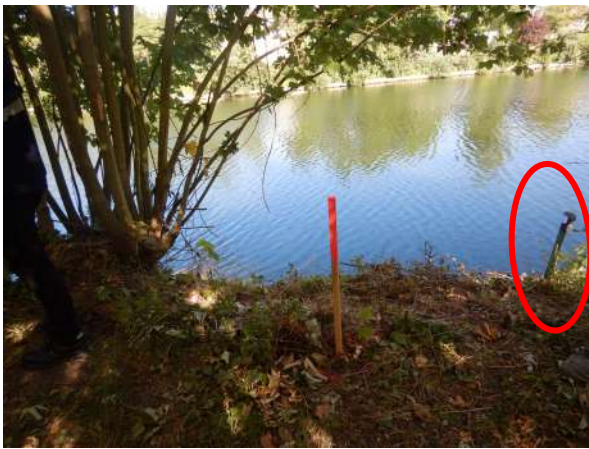
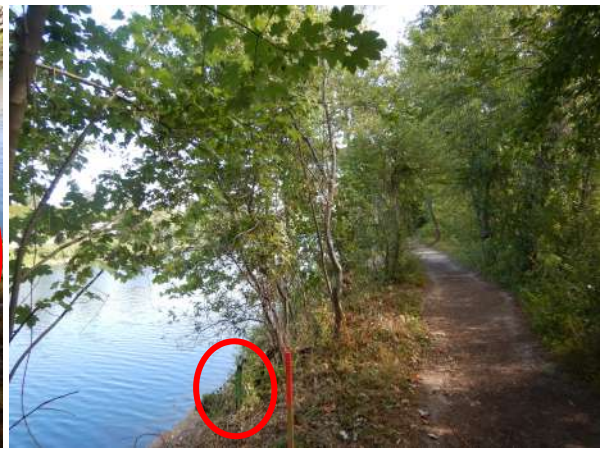
Piquetage rouge en sommet de digue le long du chemin matérialise et délimite chaque plot de 11 m de large, les autres piquets métalliques supportent les cellules nécessaires au théodolite.

Le théodolite a été installé par l'entreprise VCMF sur la Seine (poteau) du côté de la berge opposée aux travaux (côté Croissy-sur-Seine) ce qui permet à l'entreprise mandataire de surveiller les travaux de génie civil durant toute leur durée. Ce théodolite est monté sur un poteau ou un mât relativement discret mais hors de portée humaine pour éviter le vandalisme et le vol, l'objectif est uniquement de capter en permanence l'ensemble de la berge concernée par les travaux pour surveillance et alerte en cas d'un désordre sur la digue pendant toutes les opérations de génie civil et de confortement. **Pour rappel, ce théodolite ne prend pas de photos de personnes et de propriétés riveraines qui donnent sur la Seine (droit à l'image, droit de propriété privé, etc.).** Il est uniquement destiné à capter les informations de la digue en cours de travaux.

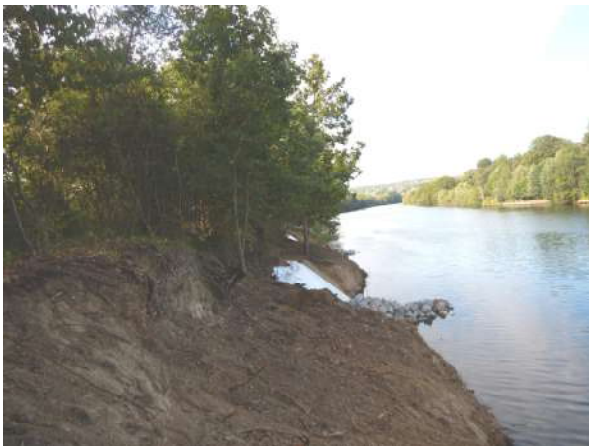
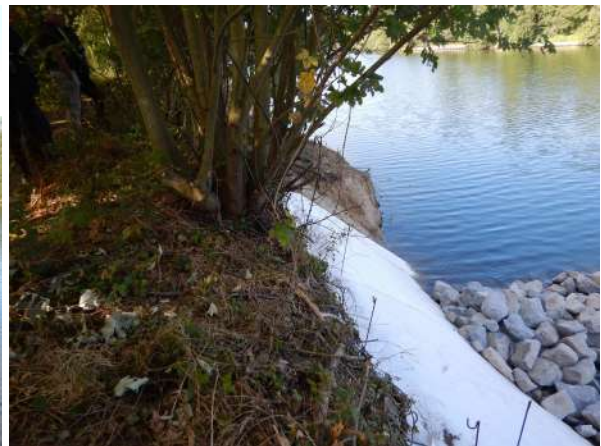
La limite d'engrochement marquée de piquets rouges (Cf. compte rendu de réunion du 11 mai 2023) est respectée, les zones les plus abruptes et les plus dépourvues de végétaux d'avenir sont terrassées plus fortement pour consolidation et confortement de la digue. Ceci est conforme au marché et au projet.

Les souches qui résultent des abattages de la phase précédente et qui se trouvent en limite haute de la zone d'enrochement seront à conserver au maximum et dans la mesure du possible (au-dessus du piquetage). Les travaux de terrassement pour les essoucher seraient fortement préjudiciables aux arbres conservés (zone bleue) et à leur système racinaire qui s'enchevêtre et qui s'anastomose pour les mêmes essences. Il est prévu que ces souches pourront être arrasées selon les besoins pour les ramener au plus proche du sol. Dans les zones les plus pentues et très dépourvues de végétaux d'avenir, ces souches sont retirées. **C'est ce que nous observons dans les zones les plus abruptes.**

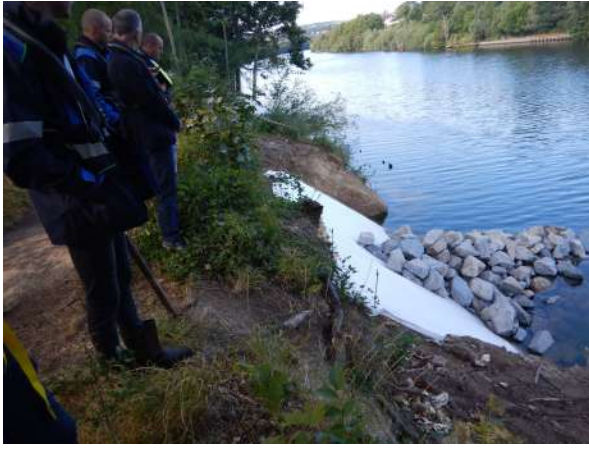
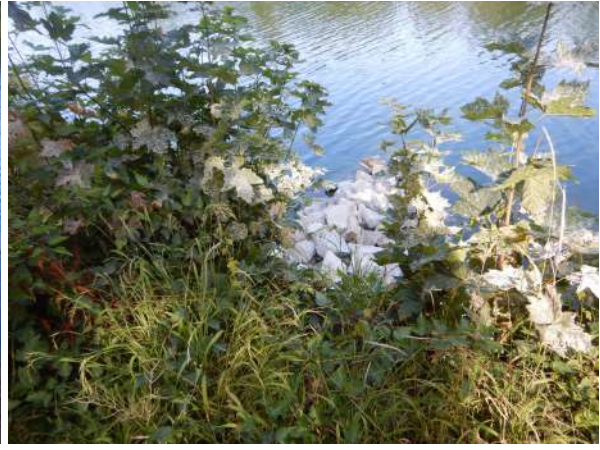
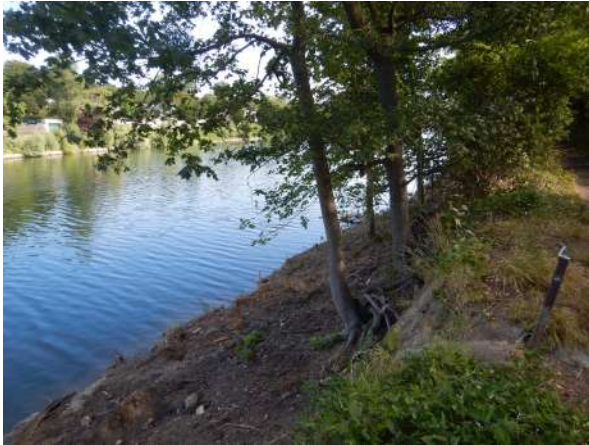
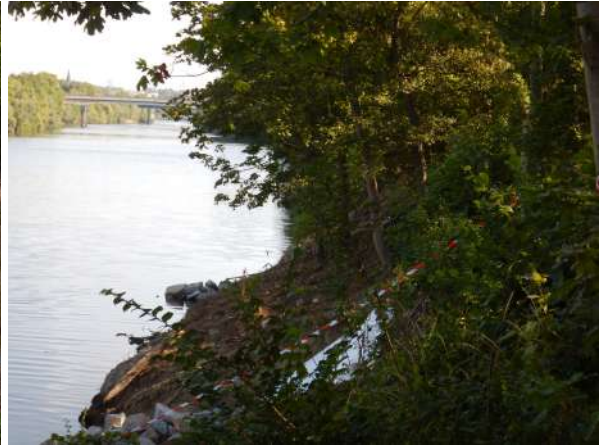
Le piquetage des travaux de génie civil et de confortement de la digue est conforme à la zone rouge et à la zone bleue ainsi qu'au marquage conjoint des cabinets GEO SEVE et APE. Les arbres marqués d'un point rempli en bleu « ● » sont conservés et préservés. Les systèmes racinaires de ces derniers ne sont pas touchés.

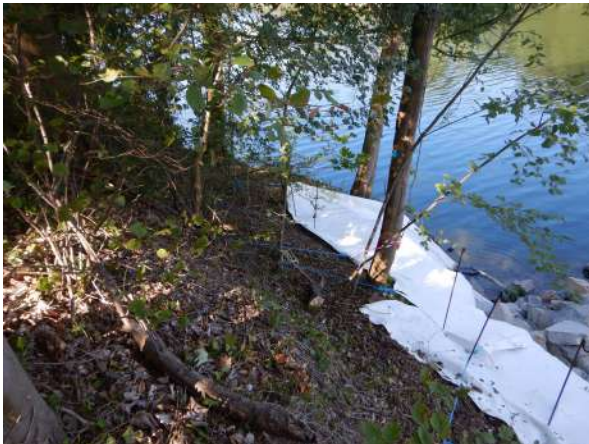
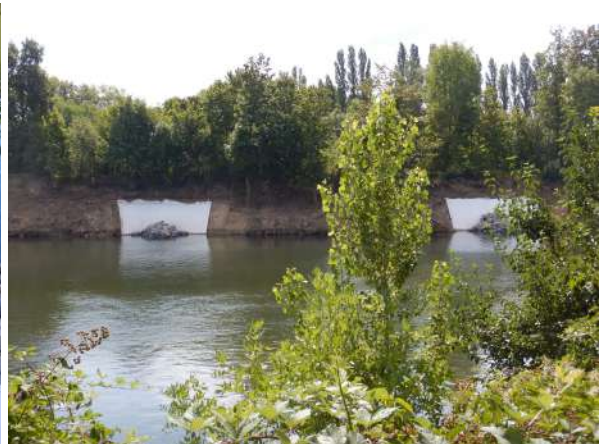
Le géotextile est posé pour les besoins de l'enrochement, en partie haute, il est aujourd'hui tendu et maintenu pour la mise en place des roches, il sera découpé et rabattu en partie haute à la fin de l'enrochement et au moment de la mise en place des remblais en terre. Le géotextile au-dessus de l'enrochement ne sera plus visible à la fin des travaux.

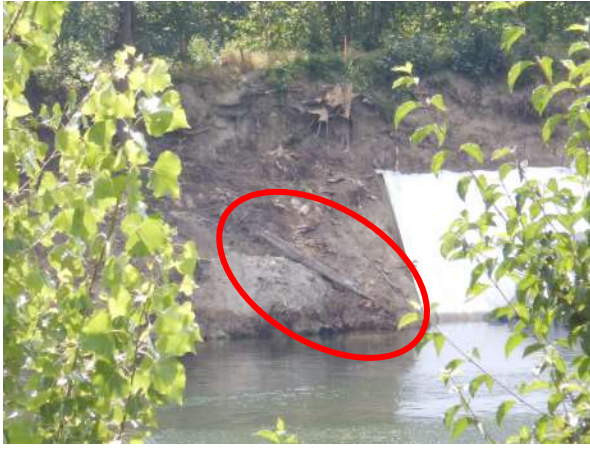
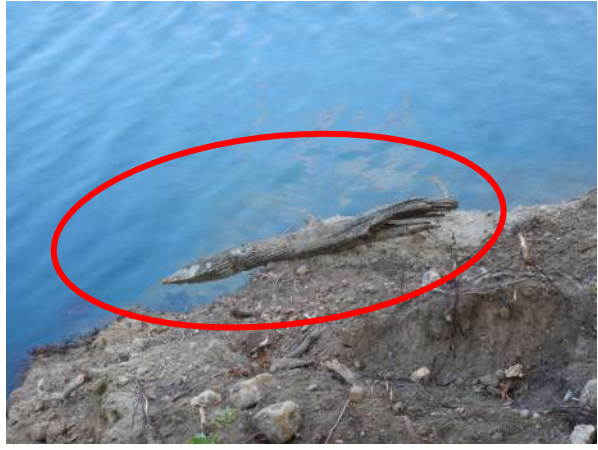
En pied de berge, des anciens pieux traduisent de précédents aménagements de VNF, ils sont retirés lors du terrassement avant la mise en place du nouvel enrochement. Ils ne correspondent pas à des racines arrachées ou à des arbres abattus depuis la berge opposée.

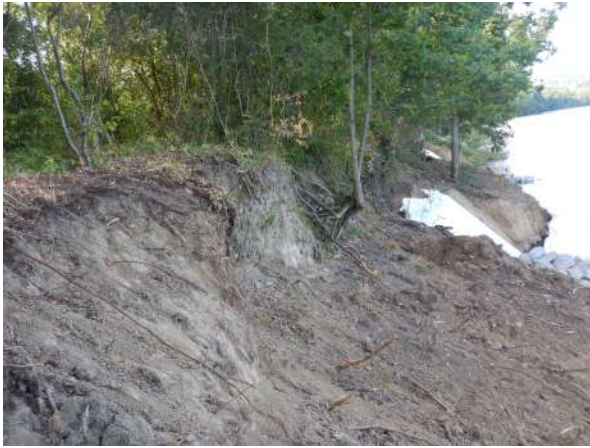
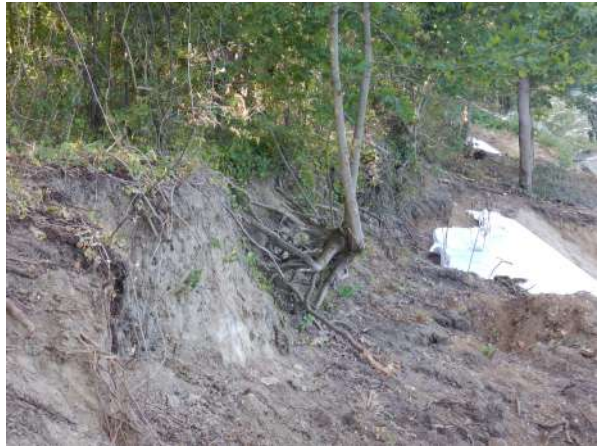
Vues en profil en travers de cet Erable sycomore conservé en haut d'une zone abrupte et très pentue. Les racines de cet arbre sont préservées, celles qui apparaissent sur ces photos et qui sont visibles de la berge opposée sont les systèmes racinaires de la végétation basse de la zone terrassée.

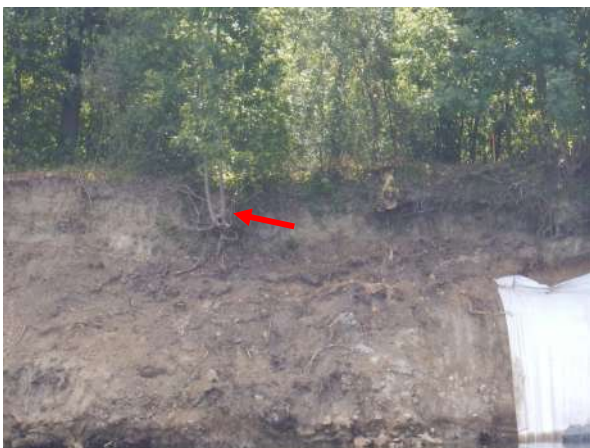
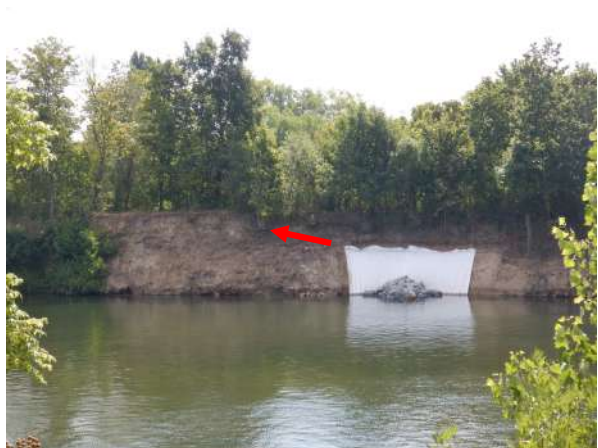
Vues depuis la berge opposée de cet Erable sycomore conservé en haut d'une zone abrupte et très pentue. Les racines de cet arbre sont préservées, celles qui apparaissent sur ces photos et qui sont visibles de la berge opposée sont les systèmes racinaires de la végétation basse de la zone terrassée. Les vues de la berge opposée (profil en long) sont trompeuses par rapport à celles depuis de la digue (profil en travers).

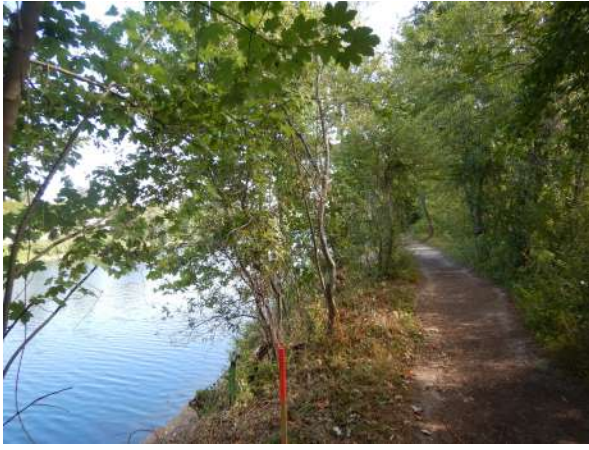
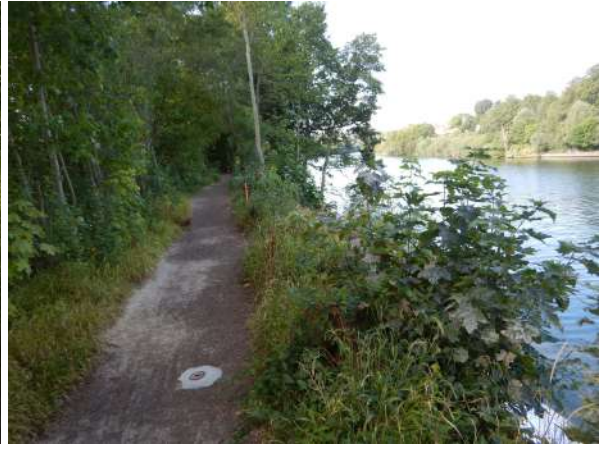
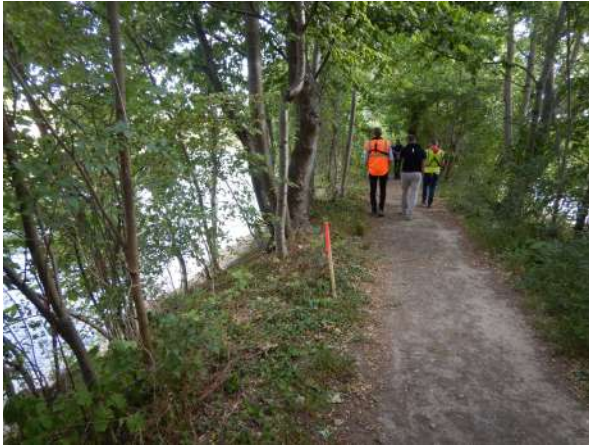
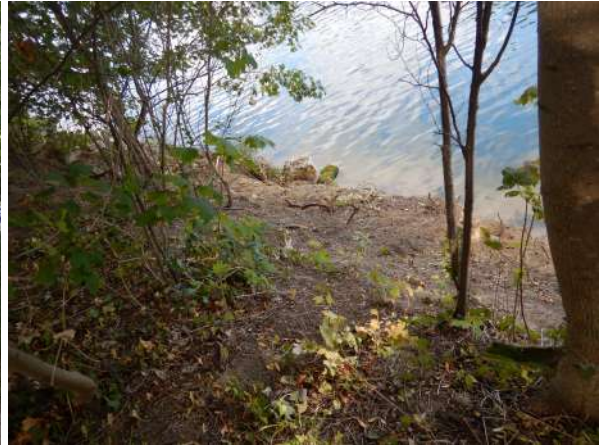
La zone rouge et la zone bleue ainsi que le marquage conjoint des cabinets GEO SEVE et APE sont respectés. Les arbres marqués d'un point rempli en bleu « ● » sont conservés et préservés, il en est de même pour les zones de régénération naturelle situées en sommet de digue le long du chemin au niveau des zones abruptes. L'écran de végétaux et la voûte végétale sont conservés en sommet de digue au-dessus du chemin.
